**Erneuerung des Innen-Korrosionsschutzes
des Druckschachtes / Druckleitung des Kraftwerkes am Löntsch**
Erfahrungen aus der Sicht des Umweltschutzes

September 2008

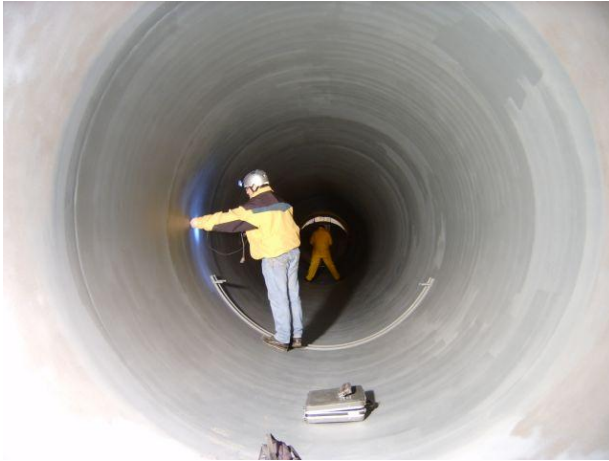
Leitung vor der Drosselklappe im Jahre 2007 saniert

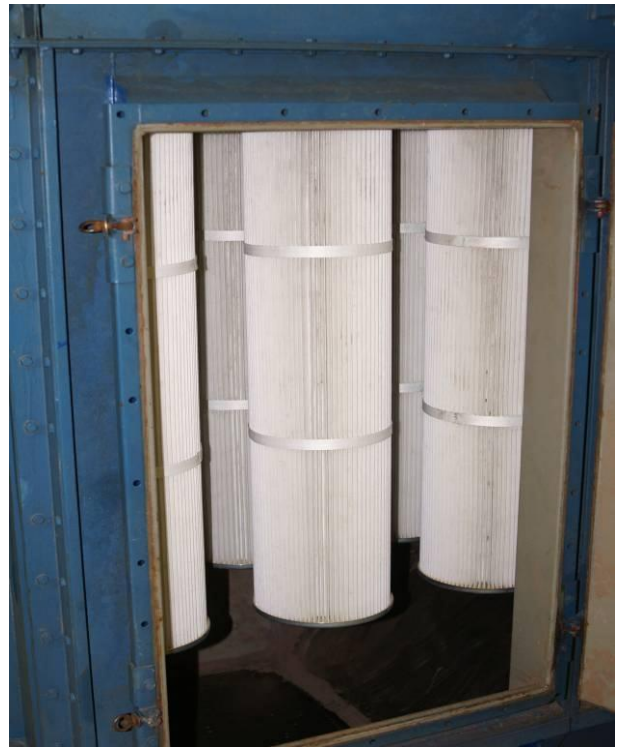
In der Bewilligung zu den Arbeiten war die Verpflichtung enthalten, dass während der Arbeiten eine Emissionsmessung nach dem Filter vorzunehmen und die Einhaltung des Grenzwertes von 1 mg/m^3 (Stand der Technik) belegt werden muss. Die Emissionsmessung fand am 10. April durch die Luftmessfirma Tino Wehrli statt. Es wurden zwei Messungen à 30 Minuten am grossen Filter durchgeführt. Der Volumenstrom betrug $9'250 \text{ m}^3/\text{h}$, die Staubkonzentration betrug weniger als 0.1 mg/m^3 , womit der Grenzwert eingehalten wird.

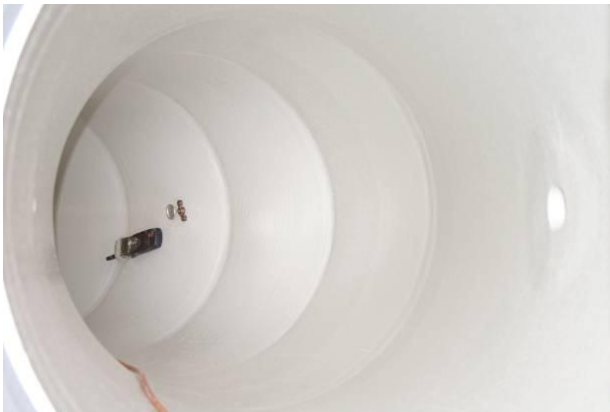
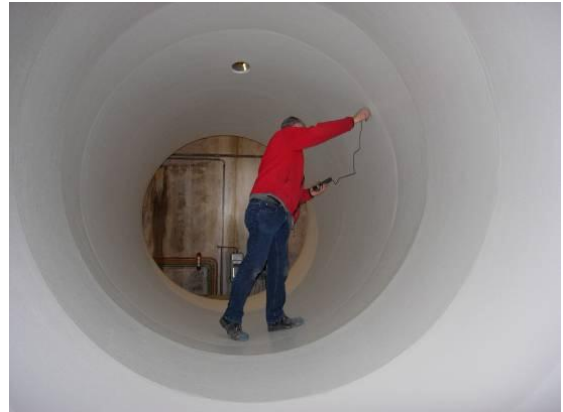
Produkt der Arbeit – ein neuer Anstrich
